TESIS DOCTORAL

SISTEMA DE EVALUACIÓN DE SOLUCIONES DE REHABILITACIÓN ENERGÉTICA EN
MONASTERIOS BIEN DE INTERÉS CULTURAL

Sevilla, 2017

Departamento de Construcciones Arquitectónicas II

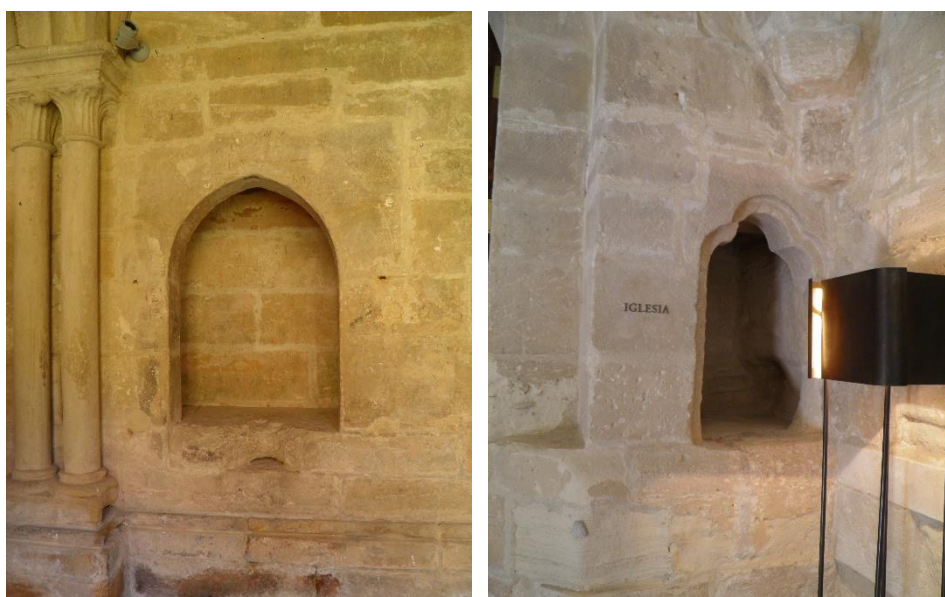
- c) **Armarium o armariolum** (Ilustración 5.3-2): Situado en la galería oriental, junto a la puerta de los monjes, era un pequeño nicho excavado en el muro provisto de baldas y puertas de madera en donde se custodiaban los libros que se utilizaban durante la lectura en el claustro y también los libros litúrgicos. En ocasiones se aprovechó la parte más occidental de la sacristía para disponer en ella el armarium. Perderá su uso, transformándose en altares o lucillos sepulcrales, cuando el volumen de libros comience a crecer y se creen salas específicas destinadas a biblioteca.

Ilustración 5.3-2. A la izquierda armariolum de Santa María la Real de Aguilar de Campoo. A la derecha el de Santa María de Retuerta. Fuente: Elaboración propia

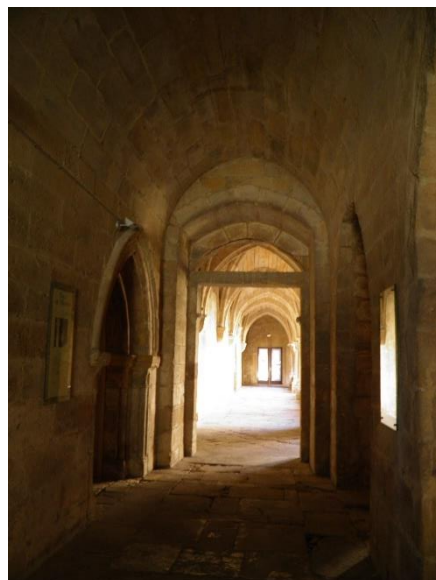
- h) **Locutorio** (Ilustración 5.3-3): Pequeña estancia situada generalmente cerca de la sala capitular en donde el prior puede hablar con uno o dos monjes, ordena las tareas a realizar durante la jornada, reparte el trabajo y entrega los instrumentos de labor. También en esta sala el maestro de novicios se reúne con los nuevos monjes para darles ánimos e instrucciones.

Ilustración 5.3-3. Locutorio en el Monasterio de Santa María la Real de Aguilar de Campoo.
Fuente: elaboración propia

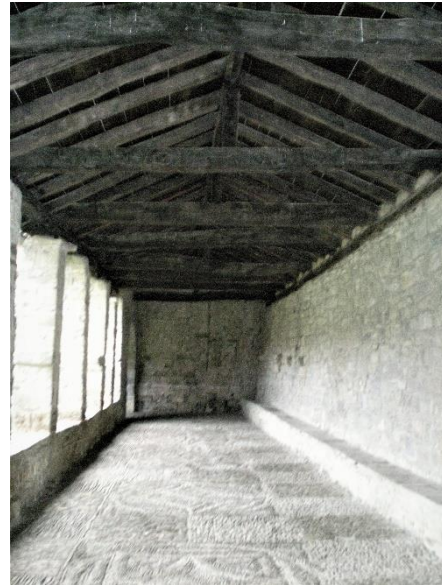
- i) **Mandatum:** (Ilustración 5.3-4) La galería contigua a la iglesia recibe este nombre por celebrarse en ella el ritual del lavatorio de pies o mandatum todos los sábados y el Jueves Santo. Es denominada también «Galería de la Lectura» o «de la Colación», debido a que en ella se instalan los monjes para leer pasajes de los Padres y especialmente las Collationes antes del oficio nocturno de completas. Un banco, de madera o piedra, se situaba a lo largo del muro de la iglesia para servir de descanso a los monjes que leían y para facilitar la ceremonia del mandatum.

Ilustración 5.3-4. Mandatum del Monasterio-Hospedería de Santa Fé en Éparoz (Navarra)
Fuente: Elaboración propia

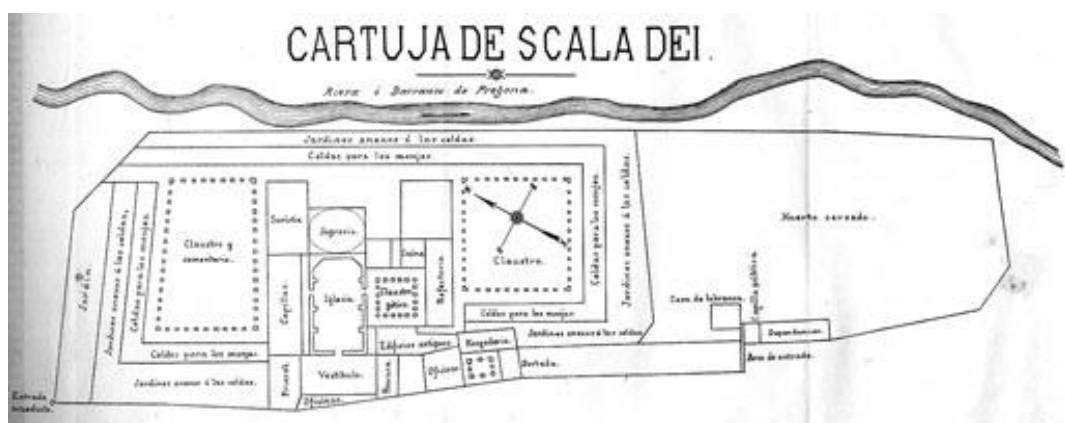
Ilustración 5.4-5. Esquema de planta de la Cartuja de Scala Dei. Fuente: Gaità Barraquer (Barraquer i Roviralta 1906)

El monasterio se dividía en tres claustros: el Claustillo, el Gran Claustro y el Patio de la Obediencia.

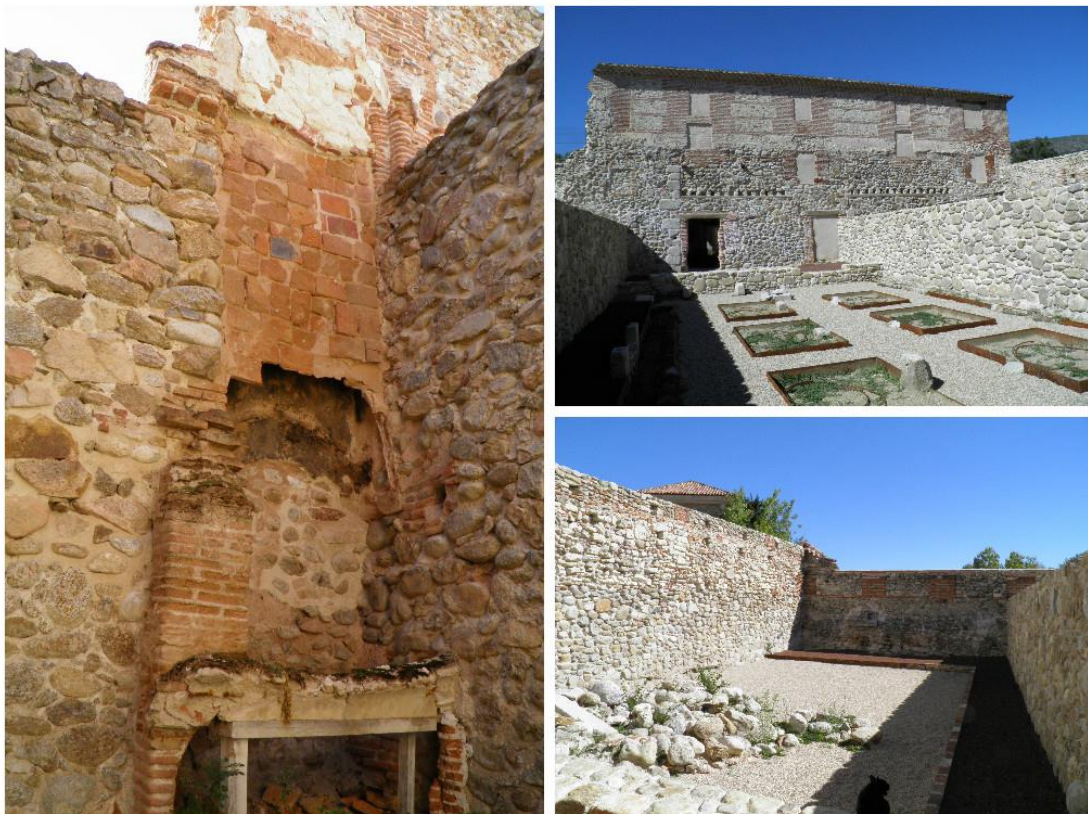
Ilustración 5.4-6. Detalles de las celdas de la Cartuja del Paular. Fuente: Elaboración propia

La celda cuenta con dos plantas y cada celda solo será ocupada por un monje. En la planta baja se encuentra la entrada, el torno, la leñera, el taller y la entrada al patio o jardín. También el lugar donde se asea el monje. A la planta superior se accede por una pequeña escalera donde se encuentra el cubículo donde duerme, estudia, come y reza.

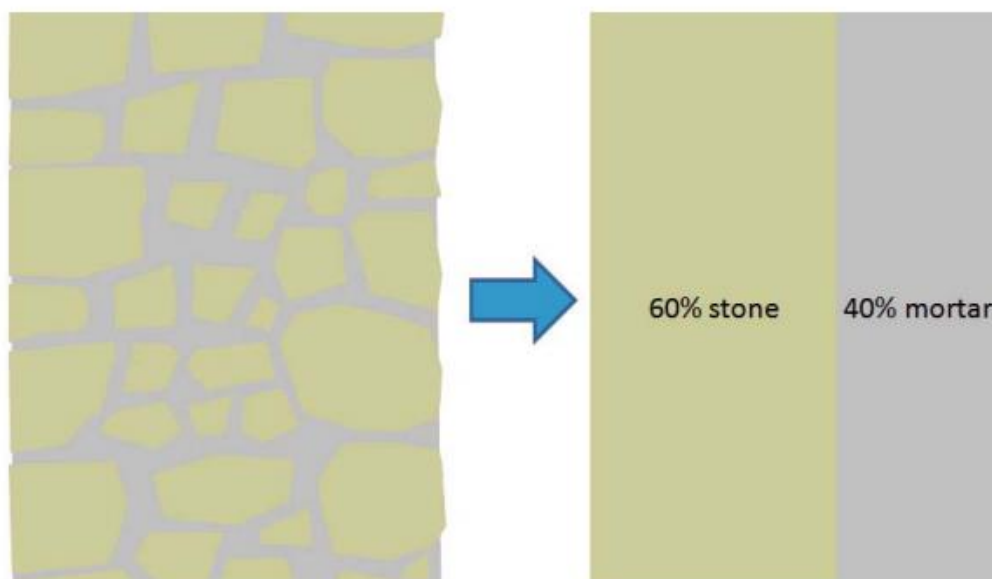
Figure 5. Traditional solid wall construction: the left figure (a) shows a schematic diagram of a rubble wall construction with 40% mortar; and the right figure (b) shows its representation as two layers for modelling.

Además existe una falta de correlación entre los valores que encontramos en las bases de datos de las herramientas informáticas y las medidas reales hechas in situ. Como ejemplo podemos hablar de la experiencia realizada por RENERPATH en la Catedral de Ciudad Rodrigo en el que la conductividad térmica del muro de piedra arenisca medida in situ era de $1,490 \text{ W/m}^\circ\text{C}$ y si acudimos a los datos de la base de datos del CTE incorporada en la herramienta CE3X, el valor para conductividad térmica de la piedra arenisca es de 3 W/mK . También existe un estudio en esta dirección¹ realizado en Escocia en el que se comparaban los datos obtenidos al monitorizar una serie de muros históricos localizados en diferentes emplazamientos y los datos obtenidos por una aplicación informática. Se determinó que no coincidían, principalmente porque las simulaciones hechas con este tipo de programas consideran los materiales como continuos y como capas, no tienen en cuenta las juntas, como podemos ver en la Ilustración 8.10-1.

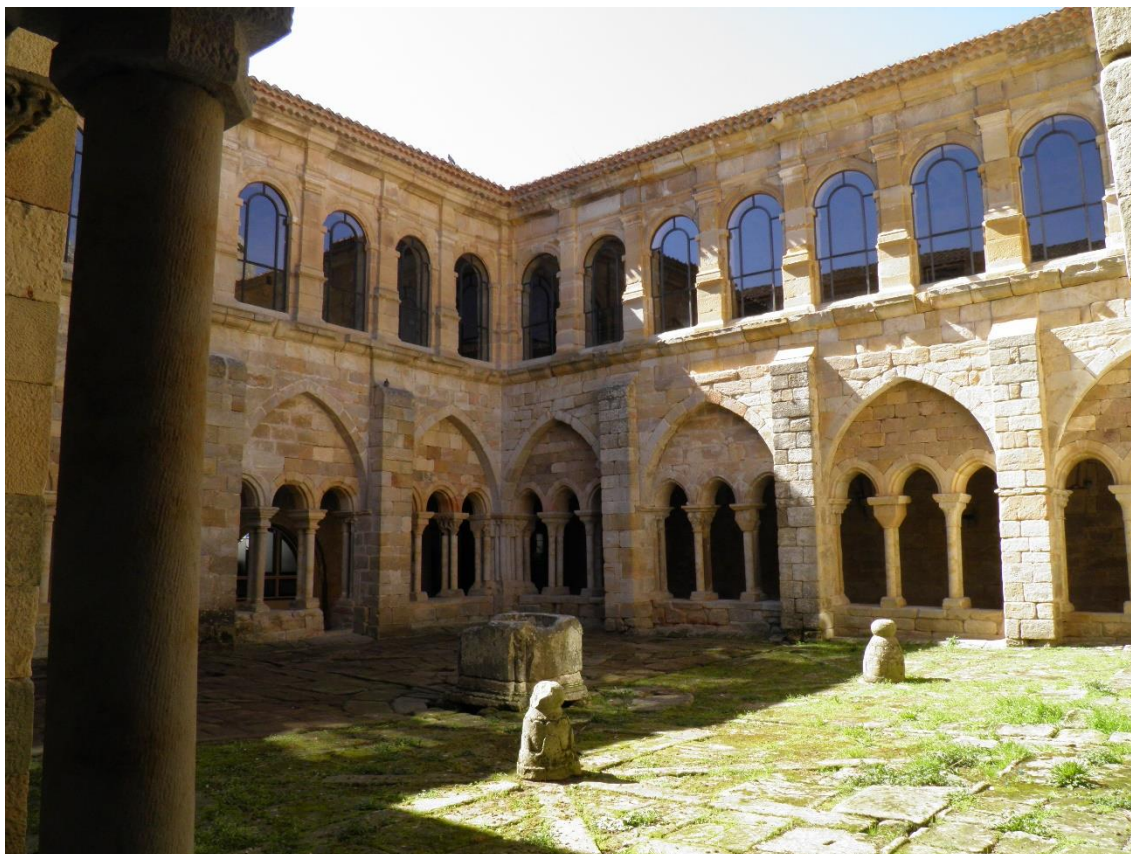
Ilustración 9.3-1 Claustro del monasterio de Santa María la Real de Aguilar de Campoo. Fuente: Elaboración propia

En la Ilustración 9.3-1, podemos ver el claustro del monasterio de Santa María la Real de Aguilar de Campoo. En ella podríamos diferenciar dos casos, por un lado el CASO 1, haría referencia a los elementos propios del claustro que se ven la imagen, como son las arcadas y el pavimento del claustro. El otro, CASO 4, haría referencia a las ventanas que vemos en el segundo piso del claustro, que no son originales pero si cambiáramos su aspecto cambiaríamos la fisonomía actual del conjunto. Dentro de este claustro también encontraríamos el CASO2, ya que se han reconstruido muchos elementos del claustro, pero como podemos apreciar, a simple vista quedan disimulados y se nota la armonía del conjunto.

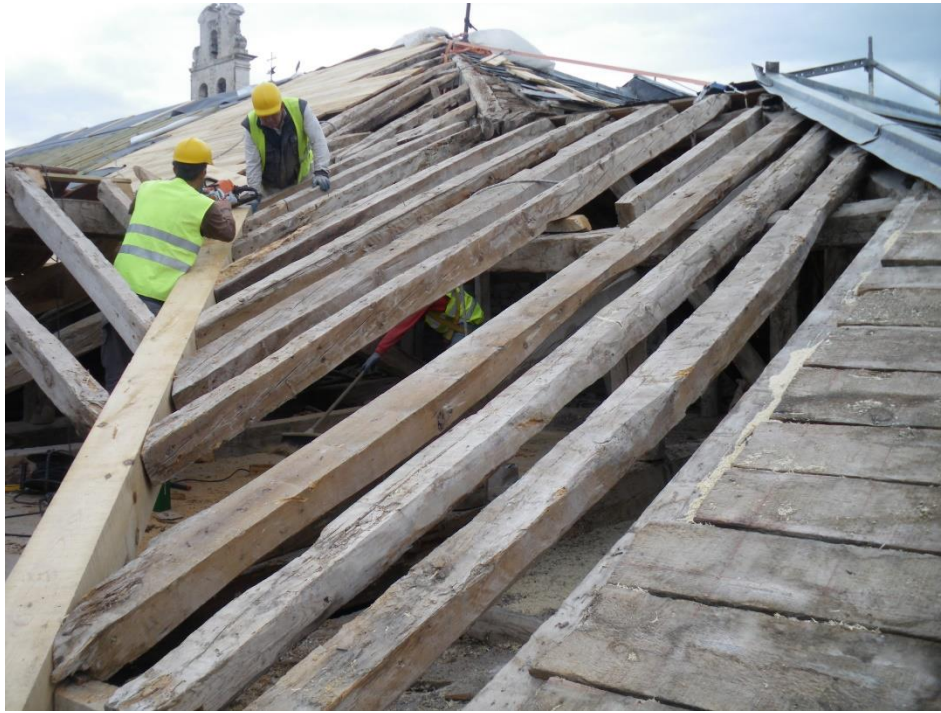
Ilustración 9.3-3 Rehabilitación de las cubiertas del Monasterio de Santa María de la Vid (Burgos). Fuente: David Blanca

En la Ilustración 9.3-3 veríamos otro ejemplo de un elemento en el CASO 2. Se trata de un elemento original, en este caso la cubierta, en la que la estructura de madera se encuentra dañada en algunas zonas. En la imagen se aprecia cómo se ha tenido que cambiar una de las vigas de madera, también se ve en primer plano a la derecha los tableros antiguos y al fondo a la izquierda como se están colocando tableros nuevos. Como podemos observar se combinan los elementos antiguos con los nuevos.

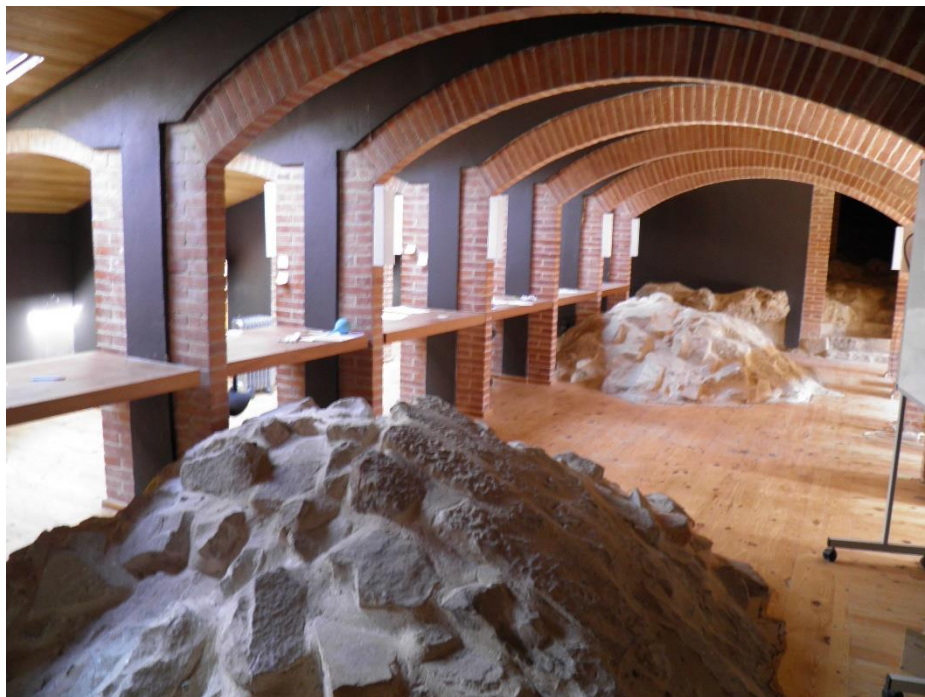
Ilustración 9.3-4 Bajocubierta de la iglesia del monasterio de Santa María la Real de Aguilar de Campoo. Fuente: Elaboración propia

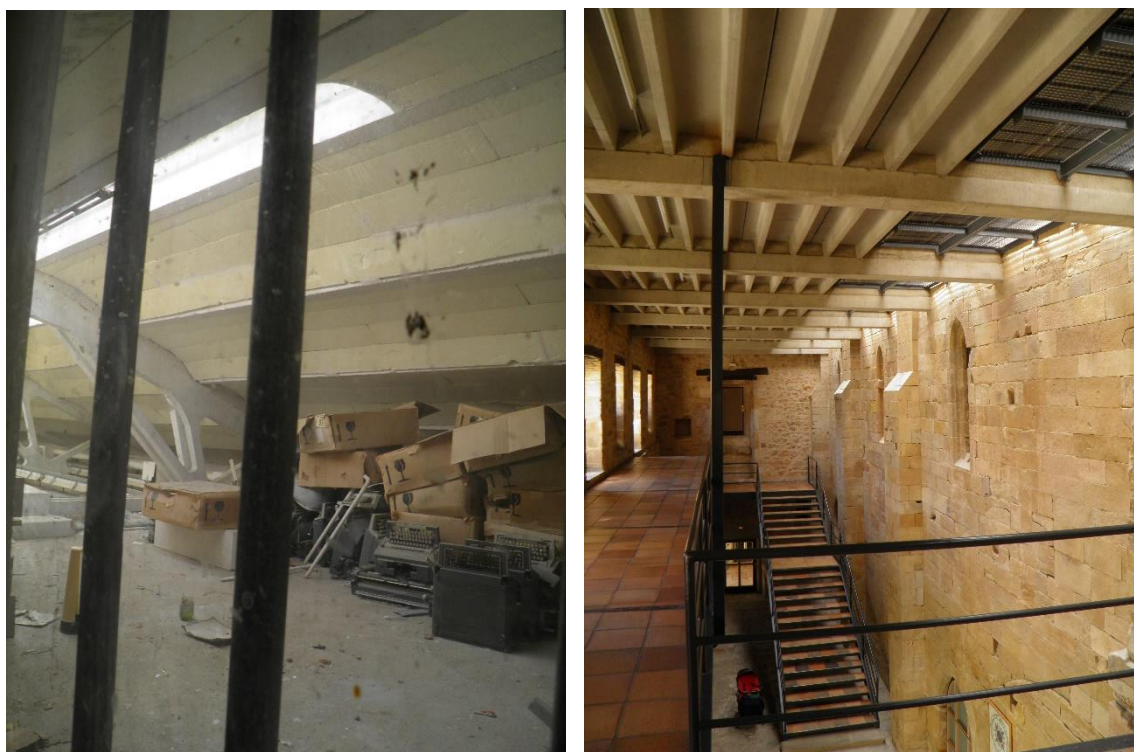
Ilustración 9.3-5 A la izquierda, bajocubierta zona de la entrada. A la derecha, zona de entrada vista desde la primera planta del monasterio de Santa María la Real de Aguilar de Campoo. Fuente: Elaboración propia

Por último, tendríamos el CASO 5, elementos no originales. Como podemos ver en la Ilustración 9.3-5, a la derecha, podemos ver elementos contemporáneos como son los forjados de hormigón prefabricado y las escaleras. En este caso no son elementos ocultos, pero son elementos que se construyeron para poder darle uso al edificio, ya que el forjado anterior se había perdido. Al ser elementos nuevos permiten cualquier tipo de intervención.

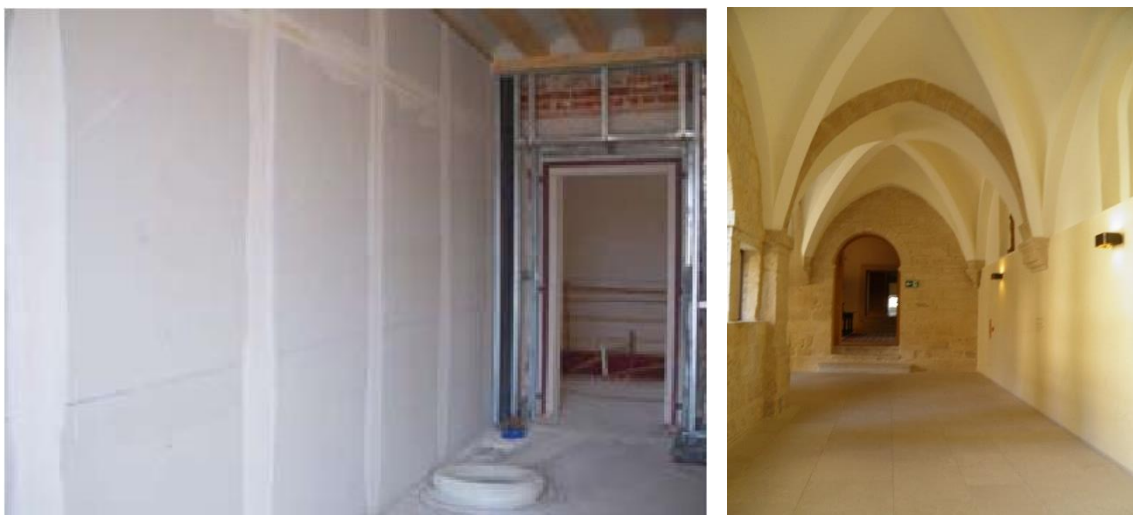
Ilustración 12.5-1. Detalle de la instalación de trasdosado en una de las habitaciones a la izquierda y acabado final en el claustro a la derecha. Fuente: Ecoconstrucción(Knauf 2010) y elaboración propia

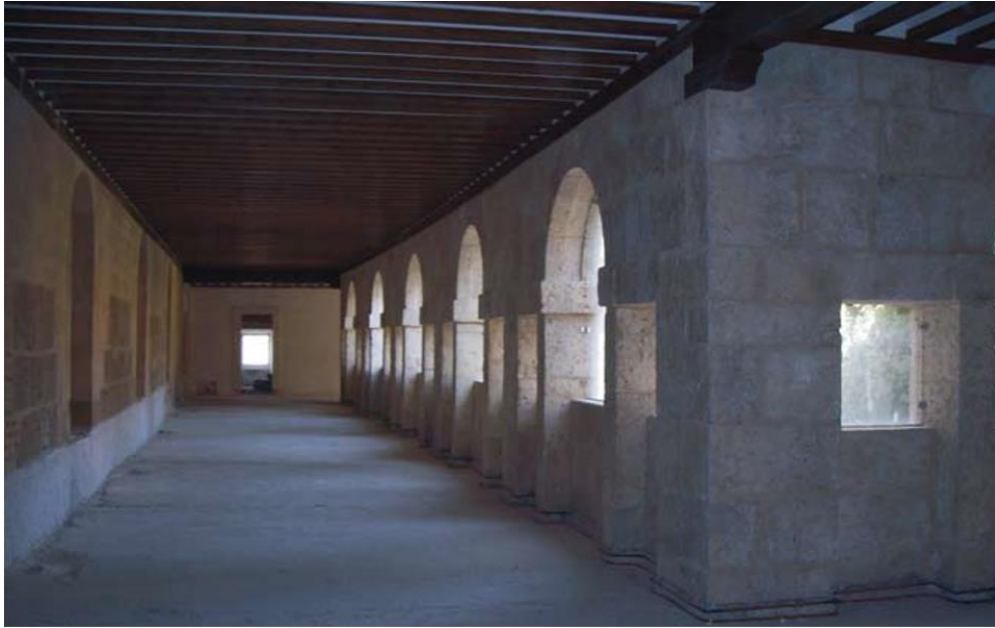
Si el cerramiento consta de varias capas se suman los desfases parciales que aportan cada una de las capas.

En la Ilustración 12.5-3 podemos observar en la esquina inferior izquierda como se estaban instalando las tuberías del sistema durante la obra de rehabilitación. Posteriormente se instalaba el suelo técnico.

La solución, por tanto, es otro de los sistemas Knauf que formaban parte del proyecto inicial de reforma, para las zonas de saneamiento fue el suelo técnico Tecnosol continuo y elevado compuesto por: Placas de sulfato cálcico sobre soportes de acero en formato de 600 x 600 mm de 32 mm de espesor, machihembradas y encoladas entre sí, que permiten el paso de instalaciones bajo el suelo técnico y su acceso mediante registros para su posterior mantenimiento. Esta solución permite el paso de instalaciones sin tener que hacer rozas en los muros y conservar el suelo existente si es preciso. En la Ilustración 12.5-4 podemos ver el aspecto del suelo técnico instalado en el claustro y una infografía que representa el sistema.

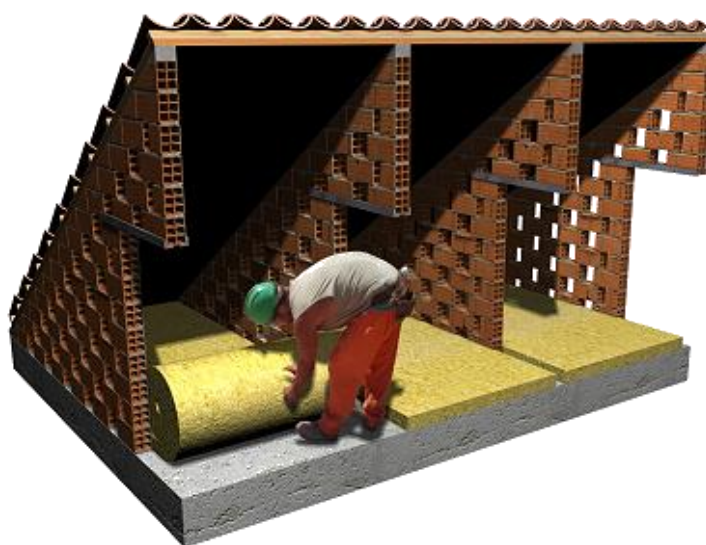
Esta solución consistirá en instalar un aislante sobre el forjado existente dentro de la zona abuhardillada de la cubierta inclinada. Evaluaremos el Sistema "URSA IBÉRICA AISLANTES" de aislamiento térmico por el interior de cubiertas inclinadas sobre espacio no habitable, formado por manta de lana de vidrio Ursa Glasswool M1021 Manta Papel "URSA IBÉRICA AISLANTES", revestida por una de sus caras con papel kraft que actúa como barrera de vapor, de 160 mm de espesor. En la Ilustración 12.5-5 se muestra una infografía donde se representa la forma de instalación y en la Tabla 12.5-4 se recogen los datos generales de la solución.

Ilustración 12.5-5. Infografía que representa el modo de instalación de la solución. Fuente: Generador de precios

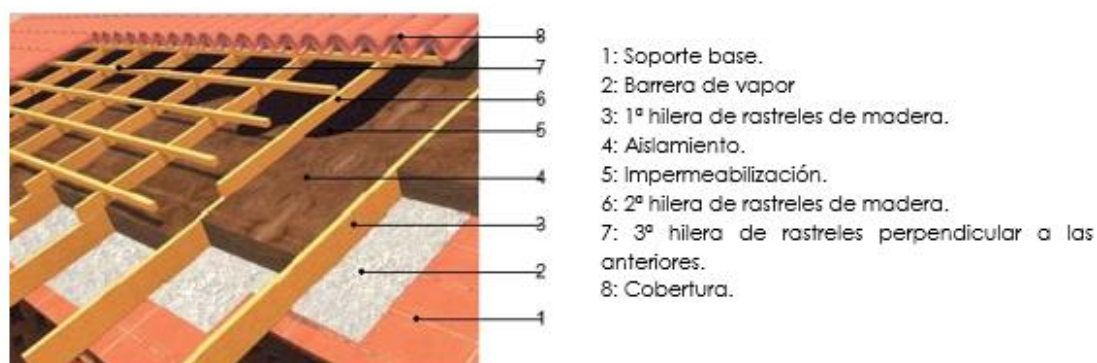
Textura del acabado de la solución	Cerámica cocida mate
Espesor de la solución (m)	0,07
¿Afecta o modifica la apariencia del elemento constructivo actual?	Puede afectar
Composición química o tipo de material	Lana mineral Teja cerámica Rastreles de madera Lámina impermeabilizante de polivinilo
Modo de anclaje o fijación al elemento constructivo	Atornillado
Es un producto comercial, accesible, plazos de entrega, medios auxiliares, etc.	Es un producto comercial Es accesible y su comercialización está extendida. Disponibilidad del material. Necesita medios auxiliares
Coste económico de la solución (euros)	83,36
Si existen dificultades para su ejecución	En principio no debería haber dificultades excepcionales para su ejecución.
Mantenimiento de la solución	Revisar las tejas y zonas de encuentros una vez al año.
Coste energético de la solución (MJ/W)	Sin datos
Años que podría durar la solución	25
Superficie del elemento constructivo en la que se aplica la solución (m2)	1

Ilustración 12.5-6. Infografía del detalle constructivo de la solución. Fuente: Generador de precios

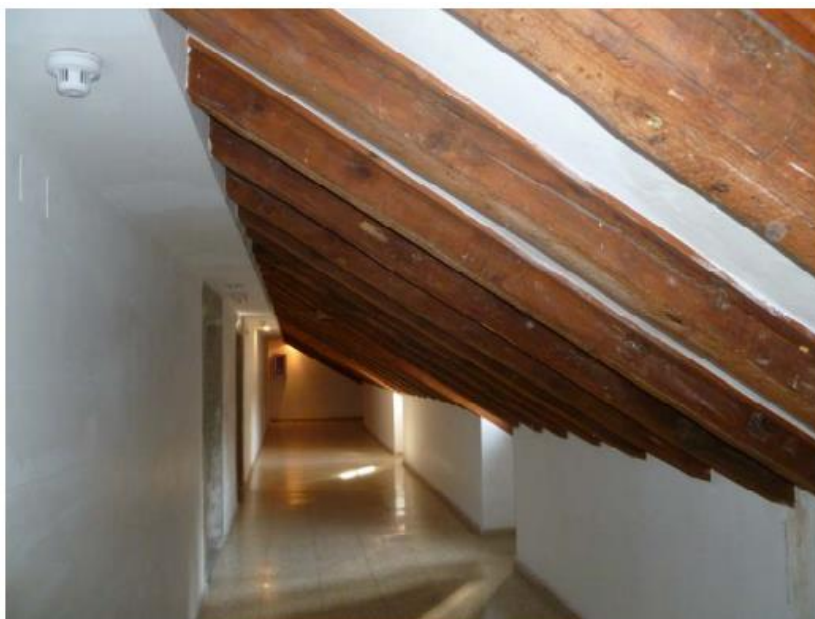
Los faldones objeto de este proyecto están conformados por armadura a base de pares de madera de una escuadría variable 10 cm x 16 cm, y luces aproximadas de 6,2 m, con separación o calle de alfardas de unos 40 cm, apoyados sobre durmientes. Sobre dicha estructura existe un enripiado de tabla de 20 mm. de espesor. La cobertura de pizarra de tipo "bernardos 40.15" está clavada a la tabla aunque también se dispone de ganchos de sujeción.

Con la finalidad de limitar interiormente el espacio en la zona de encuentro entre el faldón y el solado, existe un cerramiento de tabique registrable trasdosado con un material aislante. Entre pares se sitúan planchan de poliestireno extruido para dotar a la cubierta de aislamiento térmico, y por el interior se ha aplicado un acabado con enlucido de yeso, como puede apreciarse en la Ilustración 13.3-1.

Ilustración 13.3-1. Imagen del bajocubierta. Fuente: Memoria del proyecto de rehabilitación

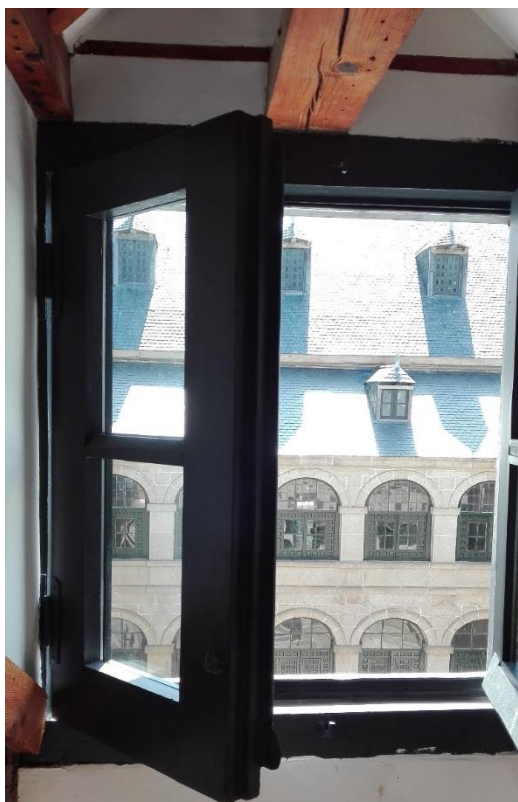
Otra actuación que se ha llevado a cabo, ha sido el modificar de las carpinterías de las ventanas de las buhardillas existentes, en las que se han incorporado vidrios dobles con cámara de aire. Como puede comprobarse en la Ilustración 13.3-2., se trata de carpinterías de madera de dos hojas practicables y que en la actualidad disponen de vidrio simple monolítico

Ilustración 13.3-2. Detalle de ventana de buhardillas. Fuente: elaboración propia

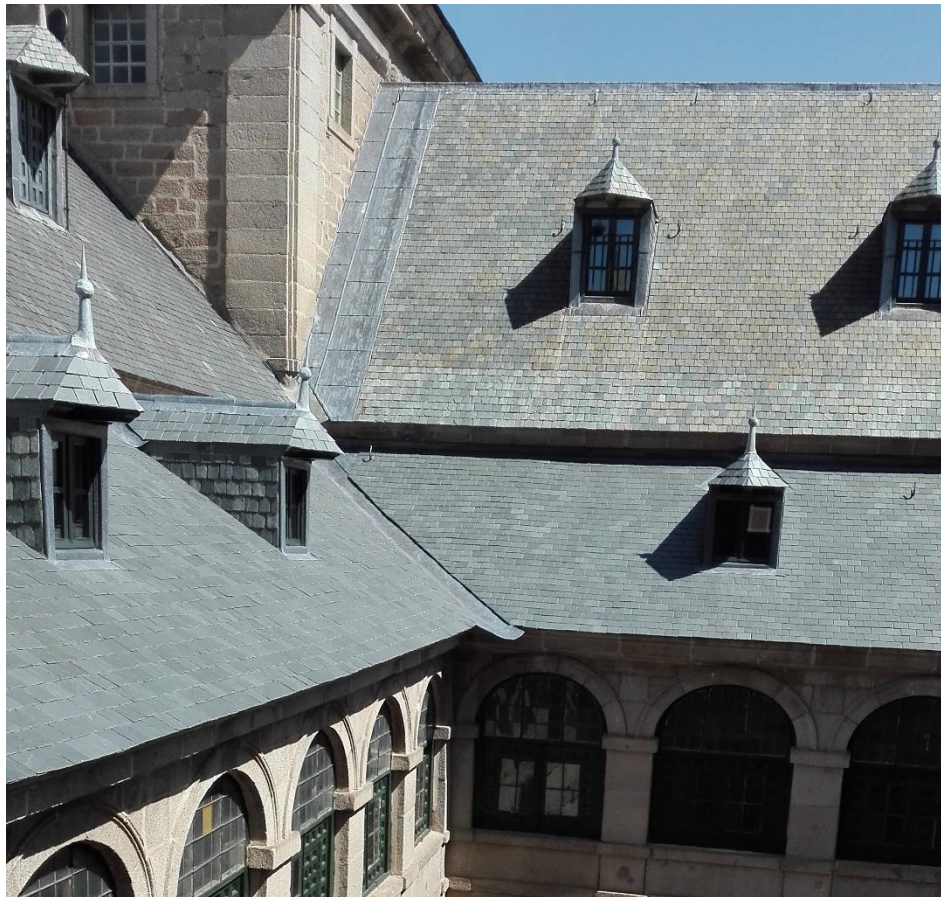
Ilustración 13.4-2. Estado reformado de las cubiertas de uno de los claustros del colegio. Fuente: elaboración propia

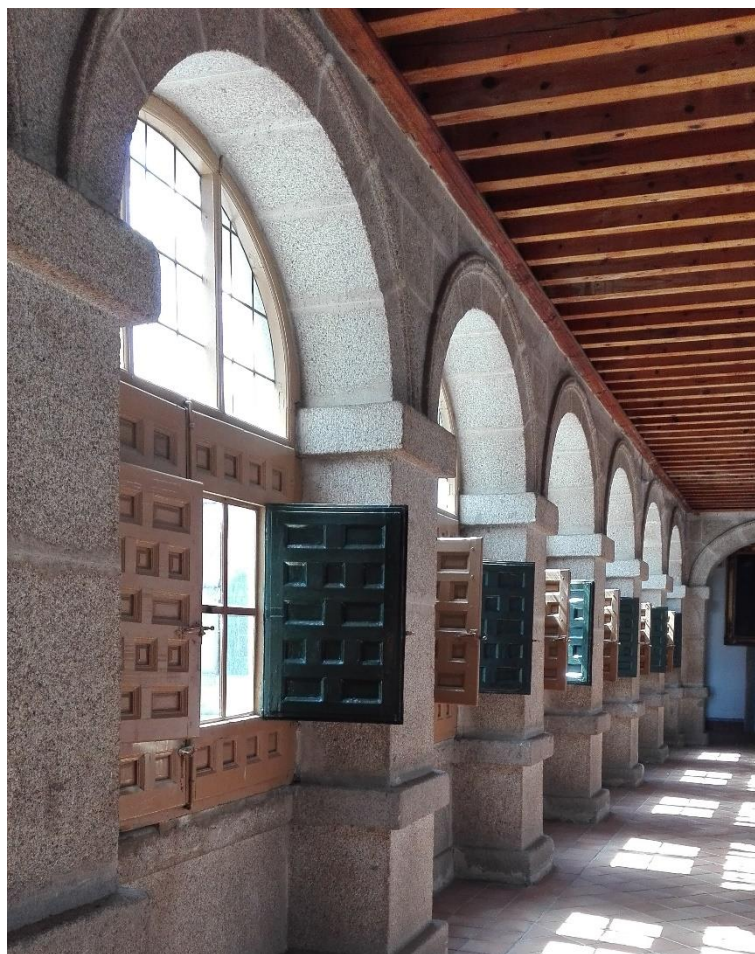
En la Ilustración 13.4-3, se observan detalles de las carpinterías ya modificadas con los nuevos vidrios. El color de las carpinterías que dan al exterior en el monasterio es un verde oscuro y por el interior son marrones como podemos apreciar en la Ilustración 13.4-4. En este caso la dirección facultativa optó por pintarlas por las dos caras del mismo color, de esta forma se diferencian del resto de carpinterías existentes en otras plantas y que no han sido rehabilitadas.

Ilustración 13.4-4. Detalle de ventanas en planta tercera que dan al claustro. Fuente: elaboración propia

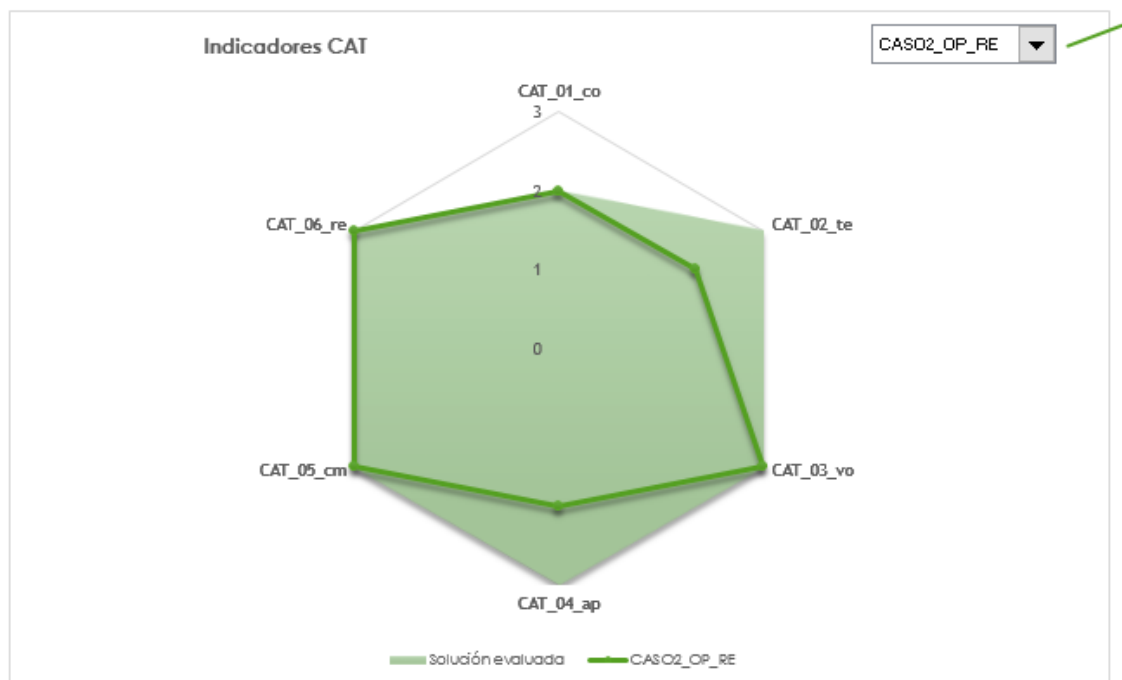
Los indicadores CAT, aparecen representados en su gráfica correspondiente (Ilustración 13.6-11). Esta vez, tanto Textura como Apariencia salen fuera de los límites del patrón establecido para CASO2_OP_RE, por esta razón, aparecía en ámbar en la evaluación.

Ilustración 13.6-11. Representación gráfica indicadores CAT solución cambio de vidrios. Fuente: SESREB.I.C.

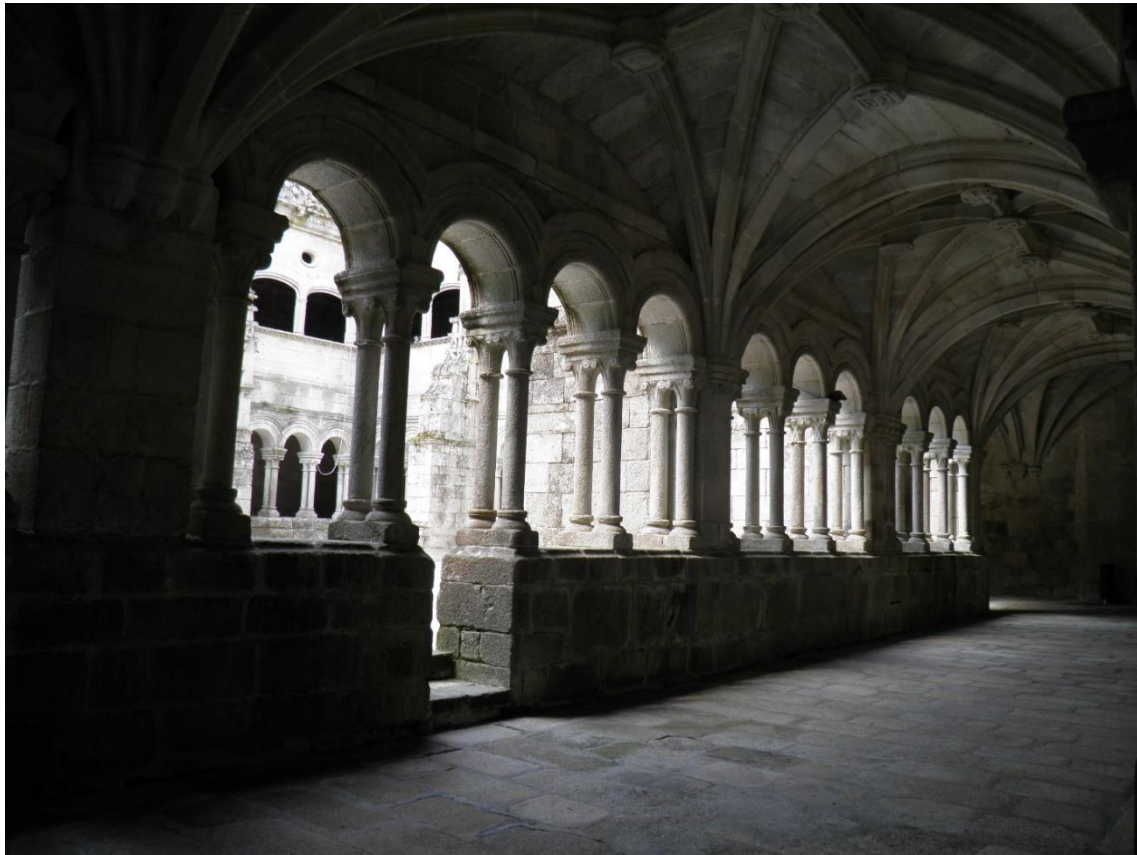
En la imagen (Ilustración Anexo 2- 7) podemos ver el Claustro de los Obispos del Monasterio de San Esteban de Ribas de Sil en el que conviven los arcos de medio punto y los pares de columnillas románicas con las bóvedas de arista góticas.

Ilustración Anexo 2- 7 Claustro de los Obispos Monasterio de San Esteban de Ribas de Sil (Orense). Fuente: Elaboración propia

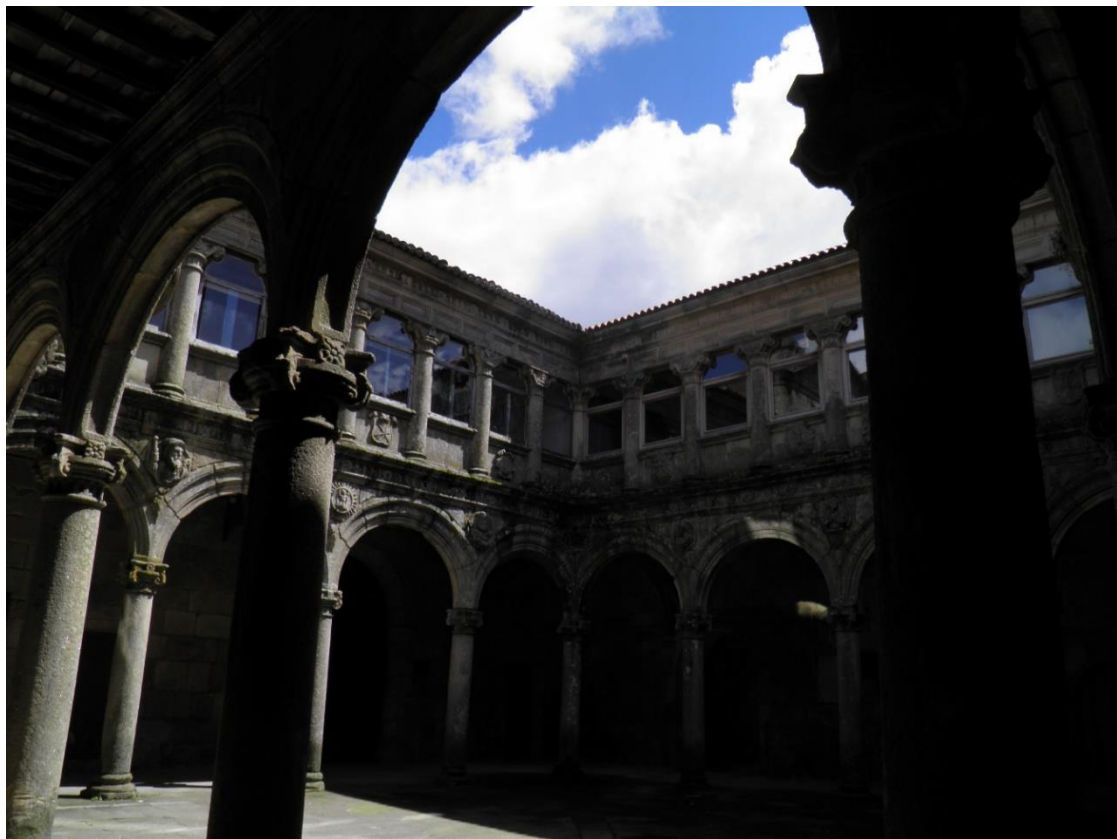
El estilo renacentista hará como ya lo hiciera el románico una revisión de los modelos clásicos. Como podemos ver en el monasterio de Santa María de Monte de Ramo (Ilustración Anexo 2- 10), hay una vuelta al uso de arco de medio punto y los capiteles de las columnas se inspiran en los órdenes dórico, jónico y corintio. El uso de medallones también será una característica decorativa propia de esta nueva corriente.

Ilustración Anexo 2- 10 Claustro renacentista de la Portería. Monasterio de Santa María de Monte de Ramo (Orense).
Fuente: Elaboración propia

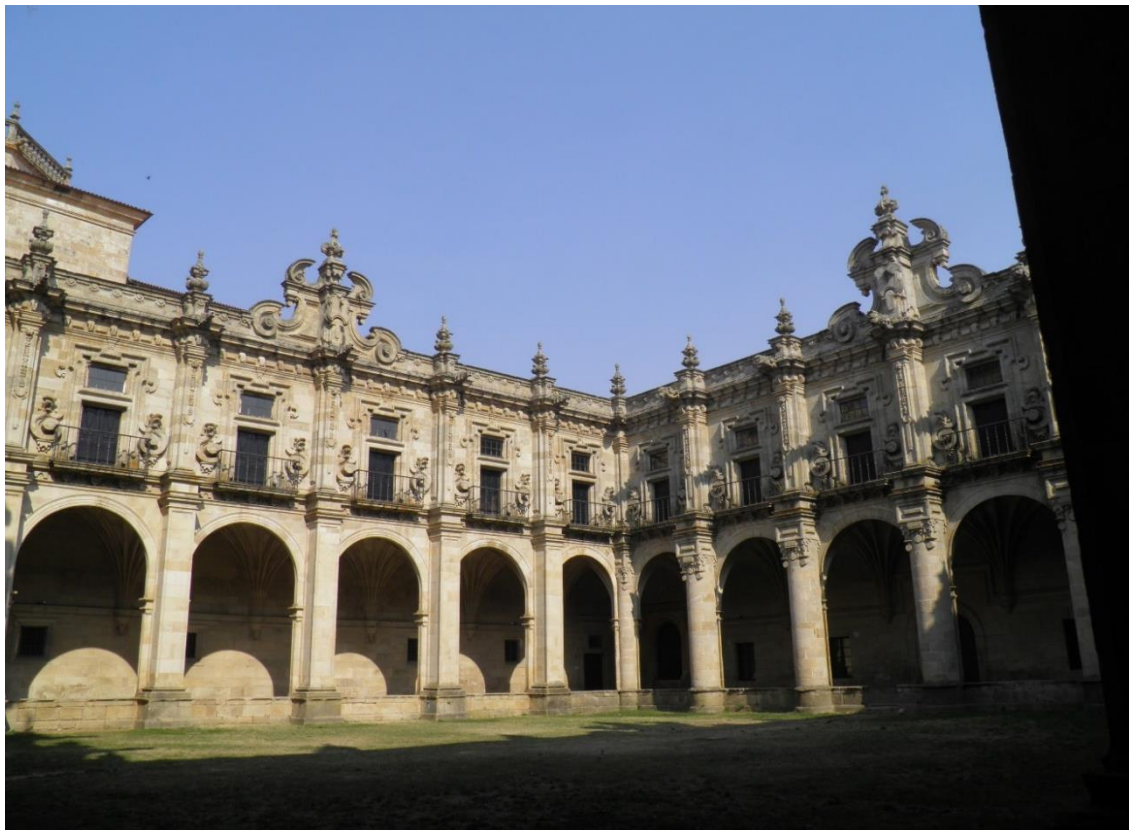
Este contraste podemos verlo en el claustro procesional de San Salvador de Celanova (Ilustración Anexo 2- 12). Si observamos la imagen, el claustro cuenta con dos cuerpos. El inferior, renacentista construido en el siglo XVI. En el superior, el Barroco, ya del siglo XVIII. El gran contraste entre ambos es evidente, aunque como ambos siguen las líneas clásicas, no desentona. Como detalle curioso destacan las gárgolas.

Ilustración Anexo 2- 12 Claustro barroco del Monasterio de San Salvador de Celanova (Orense). Fuente: Elaboración propia

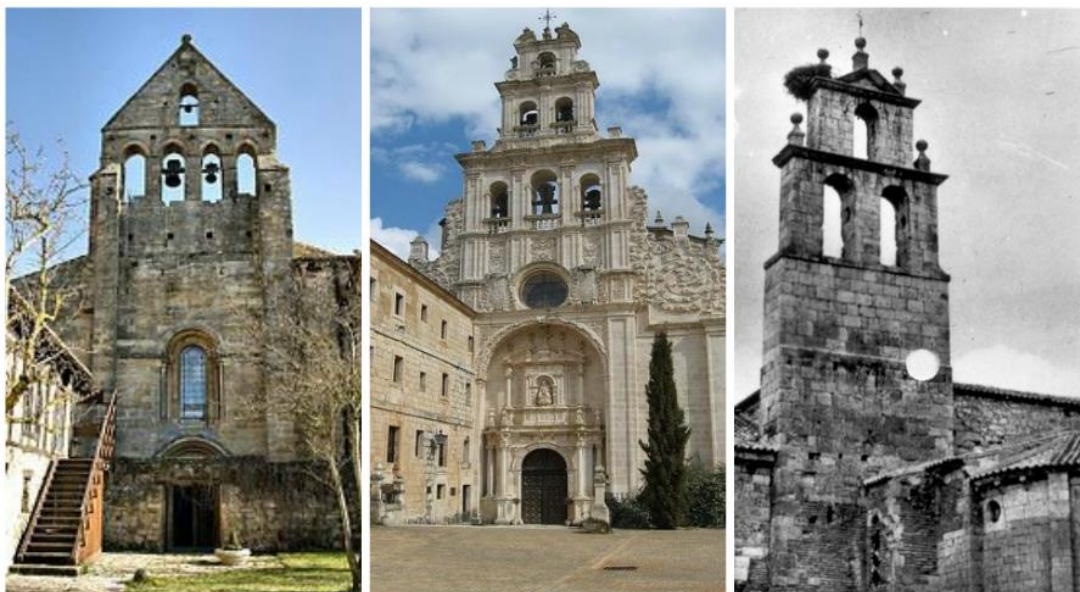
Un rasgo característico sería el uso de la espadaña o el campanario, para poder llamar a misa.

Ilustración Anexo 3- 5 Espadañas. Aguilar de Campoo. La vid. Retuerta. Fuente: Elaboración propia y Abadía de Retuerta

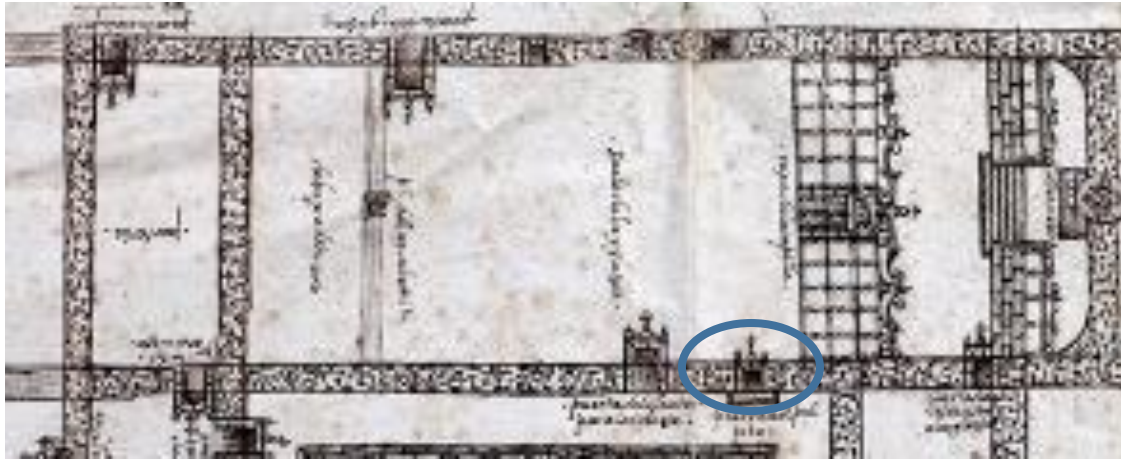
Un elemento que atestigua el uso de estas iglesias por parte de gente ajena a la comunidad es el uso del púlpito. Como apreciamos en azul en este plano antiguo de Sancti Spiritus de Ávila. Podemos apreciar la reja, también el coro alto a los pies. La espadaña a los pies de la Iglesia. Y las entradas tanto desde el claustro para la comunidad, como desde el exterior, para los fieles.

Ilustración Anexo 3- 7 Detalle de la planta baja y alta de la Iglesia de Sancti Spiritus (Ávila). Fuente: Archivo Histórico provincial de Ávila. Protocolos notariales 438.

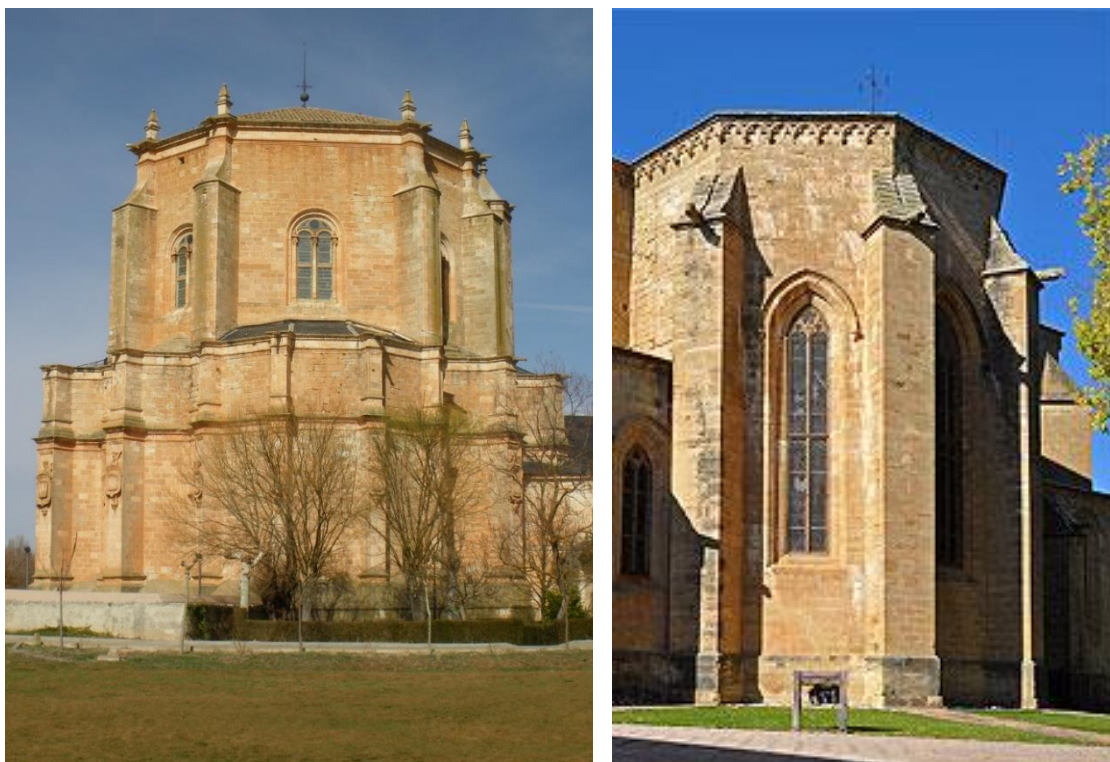
Ilustración Anexo 3- 8. Ábsides de Santa María de la Vid y Bellpuig de les Avellanes. Fuente: Elaboración propia y monestirs.cat

Aunque se ha querido comparar la arquitectura premostratense con la cisterciense, en el que caso de la Iglesia vemos más diferencias que similitudes. No nos consta que existiese girola en los templos premostratenses y en cuanto a los ábsides, no encontraremos ábsides con el testero recto, al gusto de San Bernardo, sino semicirculares y abovedados en piedra. Y en ocasiones, con formas poligonales como es el caso de Bellpuig de les Avellanes o Santa María de la Vid.

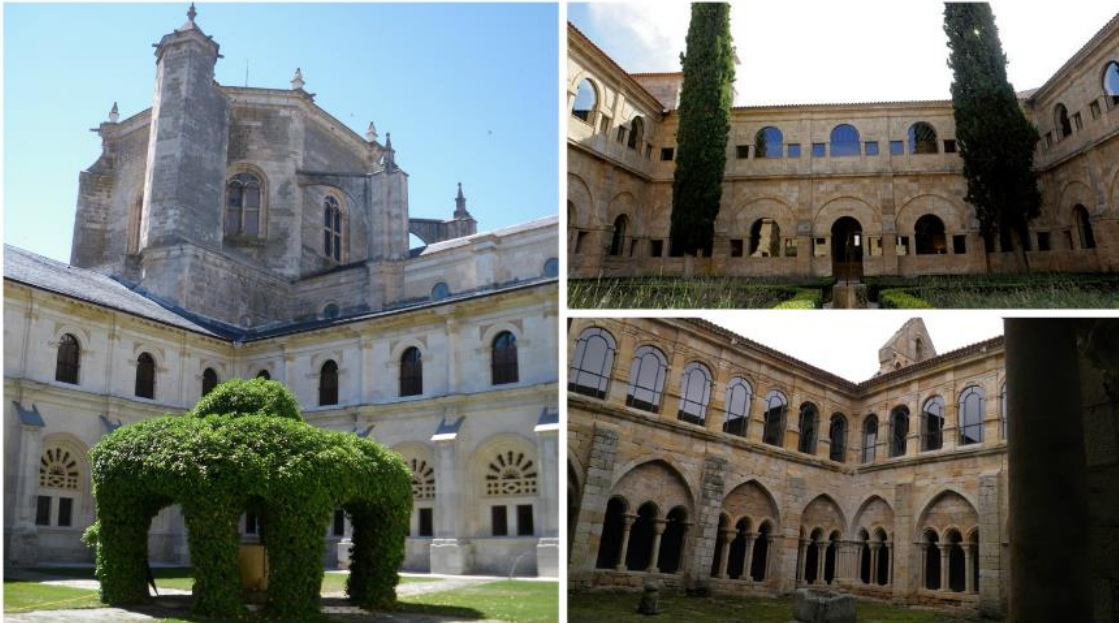
Ilustración Anexo 3- 9 Claustros. (Izquierda) Santa María de la Vid. (Derecha arriba) Santa María de Retuerta. (Derecha abajo) Santa María de Aguilar de Campoo. Fuente: Elaboración propia

Característica habitual será encontrar pequeños contrafuertes flanqueando las arcadas del claustro inferior. Otro elemento habitual será encontrar un pozo en la parte central del claustro. No encontraremos un rasgo estilístico común, puesto que su decoración y ornamentación corresponderá con la corriente arquitectónica contemporánea de su construcción (Ilustración Anexo 3- 9).

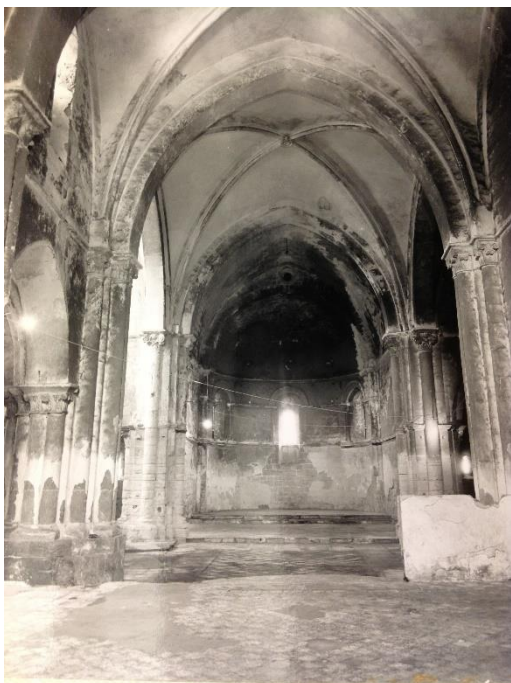
Ilustración Anexo 6- 6 Iglesia antes de restauración.
Fuente: La Abadía de Retuerta

En estas imágenes (Ilustración Anexo 6- 6 e Ilustración) podemos ver el antes y el después de la restauración. El estado de conservación de la iglesia no era del todo malo, ya que conservaba sus muros y bóvedas. Como podemos observar se procedió a instalar un suelo sobre el original y se realizó una limpieza de paramentos. Si observamos la imagen de la izquierda, a la derecha de la misma, existe una estructura que fue un añadido durante el época en la que se guardaban animales en la Iglesia, durante la rehabilitación se decidió demoler todos estos añadidos.

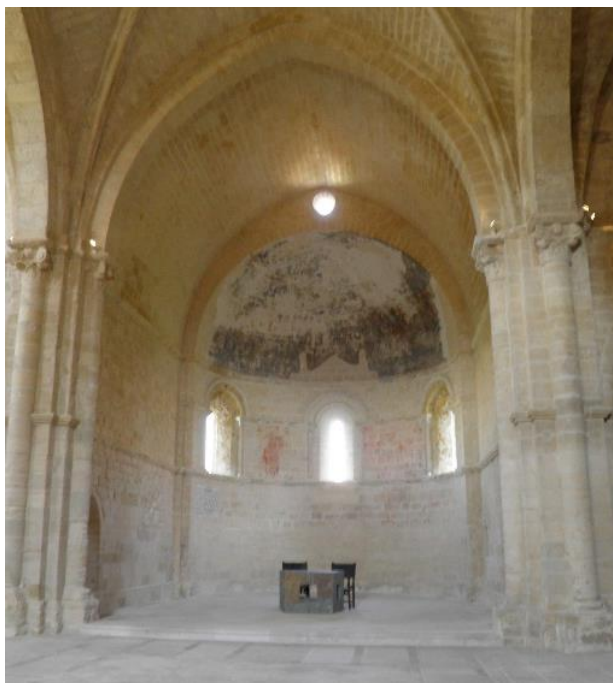
Ilustración Anexo 6- 5 Iglesia tras la restauración. Fuente:
Elaboración propia

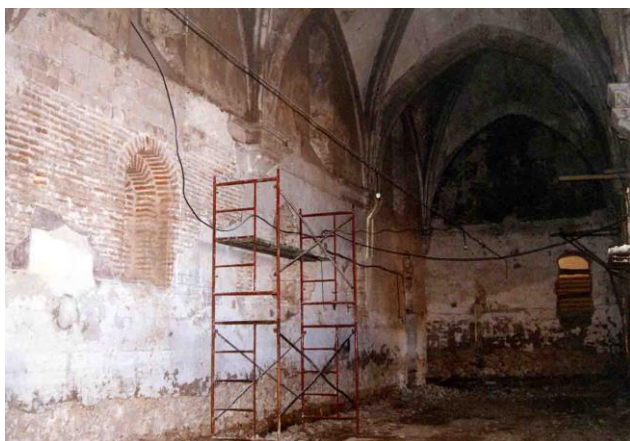
Ilustración Anexo 6- 10 Refectorio antes de la Rehabilitación. Fuente: Abadía de Retuerta

De manera similar a las salas mencionadas, actualmente el refectorio sigue teniendo la misma función, ya que hoy día se utiliza como el restaurante del hotel. En la Ilustración Anexo 6- 10, se observa el estado de degradación existente a consecuencia de su uso como establo, no obstante es importante observar que al igual que en otras estancias, la estructura permanecía intacta. En la Ilustración Anexo 6- 9, aparece el refectorio ya convertido en restaurante tras la rehabilitación. Observamos que se realizó una limpieza de paramentos y consolidación de partes deterioradas. Se cubrieron algunos huecos de grandes dimensiones que se había realizado en los muros y se instaló el suelo técnico, en este caso con acabado de madera.
